## 2. Fotodokumentation

### 2.1 Hauptdachkonstruktion

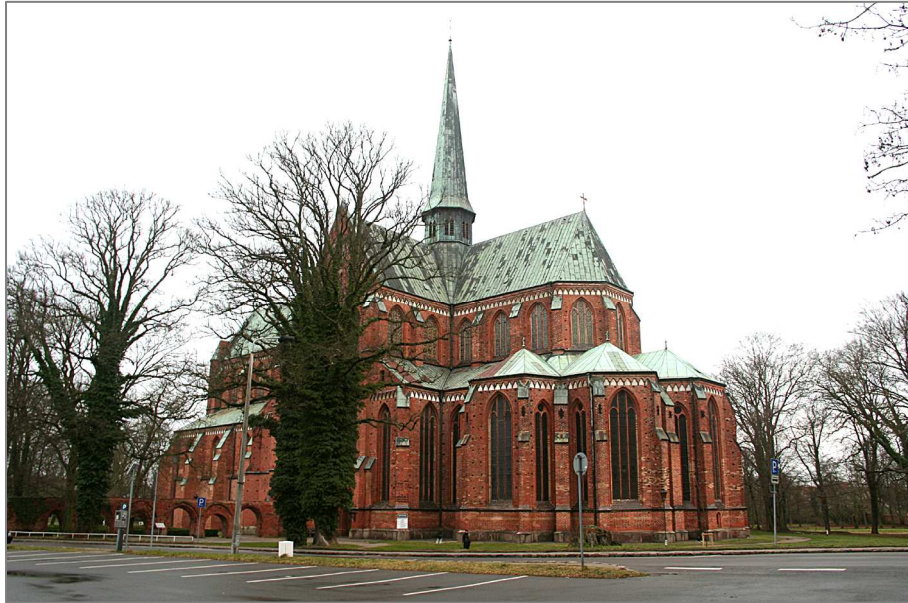
**Foto 1**

Bad Doberan (Landkreis Doberan), „Münster“, Kirche des ehemaligen Zisterzienserklosters, Überblick von Südosten. Der heutige ursprüngliche mittelalterliche Baubestand der Kirche zeigt hinsichtlich der ausgeführten Einzelformen (Fensterlaibungs-, Fries- und innere Pfeilergestaltung, verwendete Formsteintypen u.a.) in allen Teilen eine bemerkenswerte Einheitlichkeit.

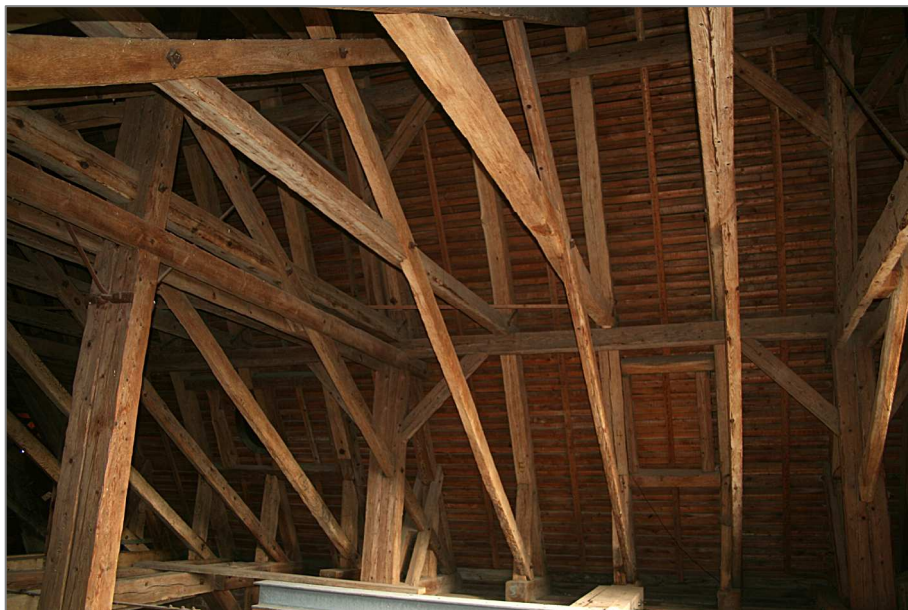
**Foto 2**

Bad Doberan (Landkreis Doberan), „Münster“, Kirche des ehemaligen Zisterzienserklosters, Hauptdachkonstruktion über dem Südquerhaus, südlicher Teil, nach Osten. Die ursprüngliche mittelalterliche Grundkonstruktion besteht aus auf den Umfassungsmauern aufliegenden Dach- bzw. Stichbalken und Sparrenpaaren, die durch so genannte Sparrenknechte unterstützt und mit einer einfachen Kreuzverstrebung sowie einer Kehlbalken- und Hahnenbalkenlage miteinander verbunden sind. Im späten 19. Jahrhundert (um 1890) wurde dieser Bestand durch zusätzliche stuhlartige Konstruktionen unter- und oberhalb der Kehlbalkenlage verstärkt. Mit dieser zusammen erfolgte in regelmäßigen Abständen der Einbau einer Zangenkonstruktion zur Quer- und Längsaussteifung, deren mittlere Stiele eine von Andreaskreuzverstrebrungen mitgetragene und unterhalb der Sparrenspitzen angeordnete Firstpfette aufnehmen. Gleichzeitig wurden die Kehlbalkenverbindungen zu den Sparren fast ausnahmslos durch Eisenklammern zusätzlich verstärkt.

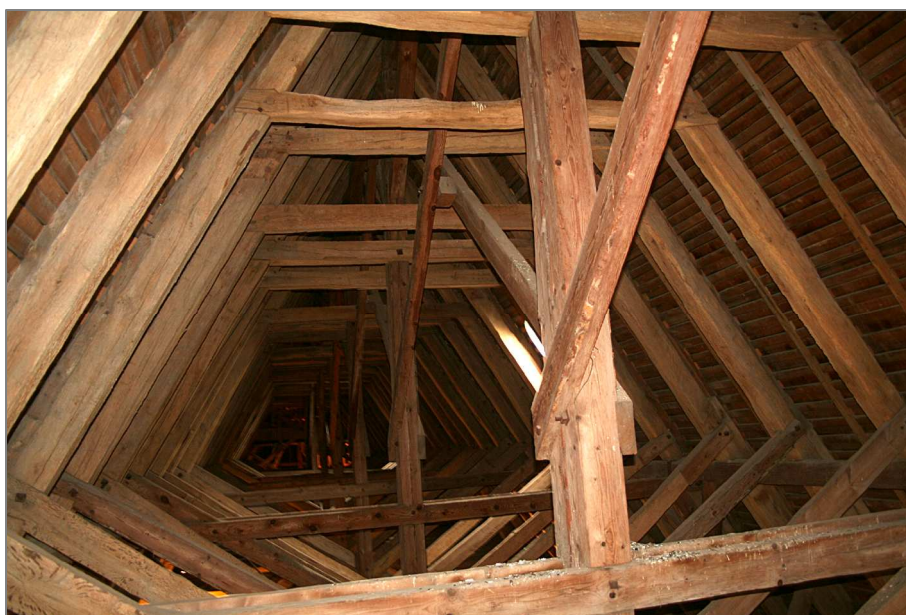
**Foto 3**

Bad Doberan (Landkreis Doberan), „Münster“, Kirche des ehemaligen Zisterzienserklosters, Hauptdachkonstruktion über dem Langhaus. Situation oberhalb der Strebenanschlüsse an die Sparrenpaare, westlicher Teil, nach Osten. Die mit der nachträglichen Zangenkonstruktion (um 1890) eingebaute Firstpfette wird durch Firststiele gestützt, an die wechselseitig die Hölzer der längs ausgerichteten Andreaskreuzverstrebungen angeschraubt sind. Für die Streben dieser Konstruktion musste in regelmäßigen Abständen die Hahnenbalkenlage höher gesetzt werden. Rechts ist knapp unterhalb der zumeist älteren Kreuzstrebenanblattungen an die Sparren das Rähm der um 1890 eingebauten oberen „liegenden“ Stuhlkonstruktion erkennbar.

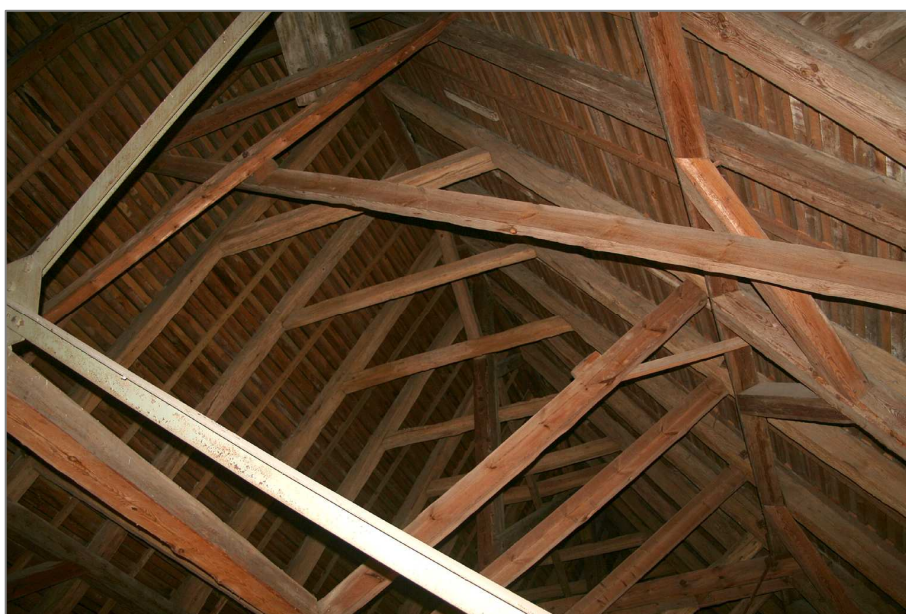
**Foto 4**

Bad Doberan (Landkreis Doberan), „Münster“, Kirche des ehemaligen Zisterzienserklosters, Hauptdachkonstruktion über dem Langhaus. Situation unmittelbar westlich des Vierungsturmes, Blick in den oberen Dachraum, nach Westen. Die Stiele der um 1890 oberhalb der älteren Kehlbalenlage eingebauten „liegenden“ Stuhlkonstruktion sind zusätzlich mit Kopfbändern bzw. Kopfstreben verstärkt und tragen zusammen das aufliegende durchlaufende Rähm (rechts im Bild). Spätestens mit dem um 1890 erfolgten Einbau des heute noch vorhandenen Vierungsturmes wurden fast alle älteren Spuren beseitigt, die Aussagen zur relativchronologischen Entstehung und Art der älteren (ursprünglichen) Dachkonstruktion über der Vierung ermöglichen.

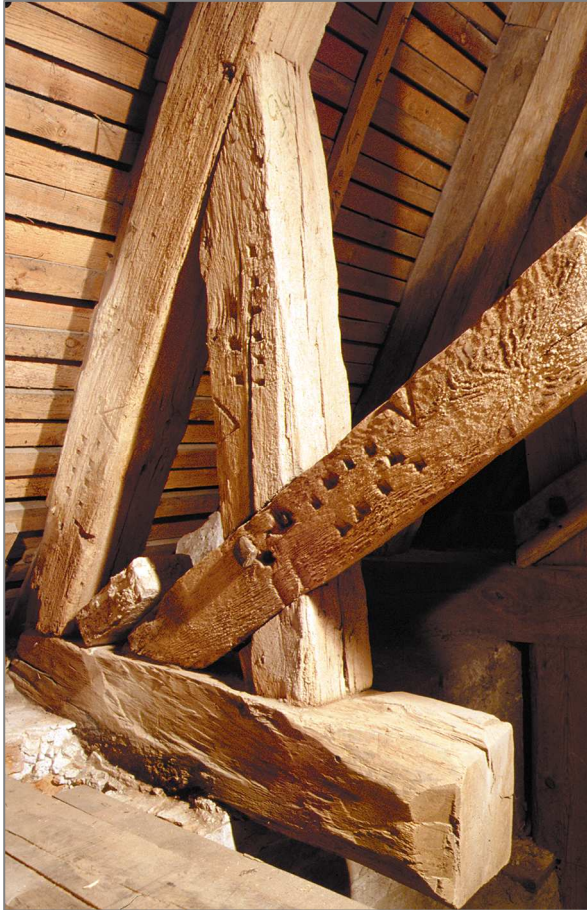
**Foto 5**

Bad Doberan (Landkreis Doberan), „Münster“, Kirche des ehemaligen Zisterzienserklosters, Hauptdachkonstruktion über dem Langhaus, 15. Gebinde von Westen, nördlicher Knotenpunkt mit ursprünglichem Sparren- und Strebenfuß, Sparrenknecht und Stichbalken; Überblick von Südwesten. Sparren, Strebe und Sparrenknecht sind in den auf der Mauerkrone aufliegenden und teilweise ummauerten Stichbalken eingezapft, die Strebe am Sparrenknecht angeblattet. Die gefügekundliche Kennzeichnung (Abbund) erfolgte wie am südlich gegenüberliegenden Knotenpunkt (siehe Foto 6) jeweils an der Westseite der Hölzer mit einer zweizeiligen Macken- bzw. Kästchenreihung und einem Zusatzzeichen (V). Insgesamt sind zusammen jeweils neun Macken bzw. Kästchen ausgeführt. Am unteren Sparrenfußabschnitt befindet sich wie am gegenüberliegenden südlichen Sparren (siehe Foto 6) an der inneren Westkante eine nach unten dreiecks- bzw. schildförmig auslaufende Kennzeichnung.

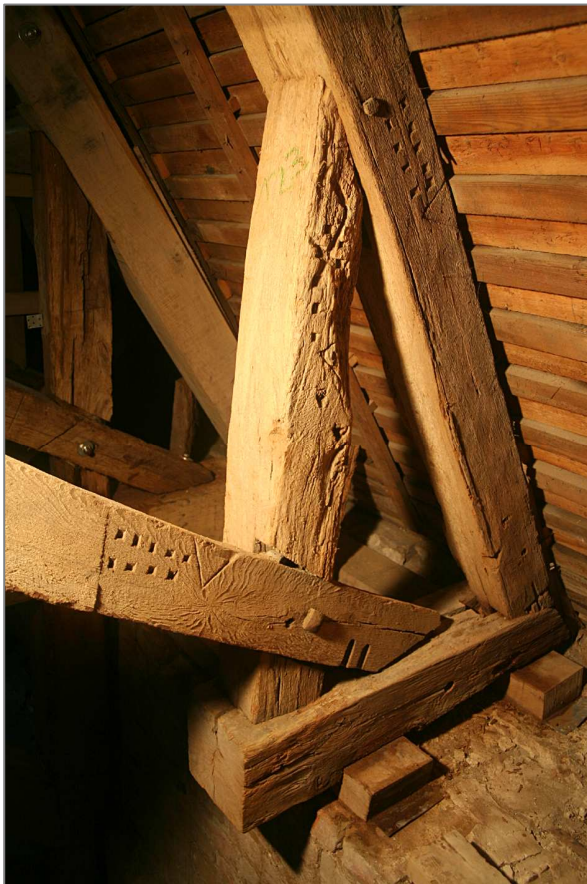
**Foto 6**

Bad Doberan (Landkreis Doberan), „Münster“, Kirche des ehemaligen Zisterzienserklosters, Hauptdachkonstruktion über dem Langhaus, 15. Gebinde von Westen, südlicher Knotenpunkt mit ursprünglichem Sparren- und Strebenfuß, Sparrenknecht und Stichbalken; Überblick von Nordwesten. Sparren, Strebe und Sparrenknecht sind in den auf der Mauerkrone aufliegenden und ursprünglich von eichenen Schwellen getragenen Stichbalken eingezapft, die Strebe am Sparrenknecht angeblattet. Die gefügekundliche Kennzeichnung (Abbund) erfolgte wie am nördlich gegenüberliegenden Knotenpunkt (siehe Foto 5) jeweils an der Westseite der Hölzer mit einer zweizeiligen Macken- bzw. Kästchenreihung und einem Zusatzzeichen (V). Insgesamt sind zusammen jeweils neun Macken bzw. Kästchen ausgeführt. Am unteren Sparrenfußabschnitt befindet sich wie am gegenüberliegenden nördlichen Sparren an der inneren Westkante ebenfalls eine nach unten dreiecks- bzw. schildförmig auslaufende Kennzeichnung, an der Westseite ganz unten ein weiteres, kreuzförmiges, jedoch nicht vollständig überkommenes (Händler- oder Zimmermanns-?) Zeichen.

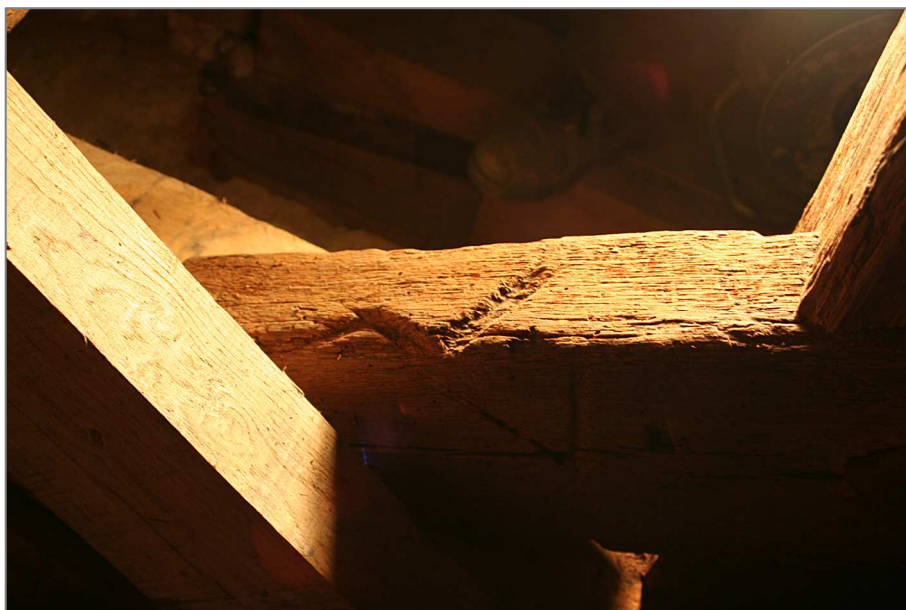
**Foto 7**

Bad Doberan (Landkreis Doberan), „Münster“, Kirche des ehemaligen Zisterzienserklosters, Hauptdachkonstruktion über dem Langhaus, 14. Gebinde von Westen, nördlicher Knotenpunkt mit ursprünglichem Strebenausschnitt zwischen Sparrenknecht und Sparren; Aufsicht und Ansicht von Westen. An der Westseite (verschattet) des Strebenabschnittes ist als Zähl- bzw. Abbundzeichen eine Macke bzw. Kästchen ausgestochen, links davon ein Zusatzzeichen (V). Die Strebenoberseite zeigt eine gewinkelte Ausarbeitung, die vermutlich ursprünglich im vollständigen Zustand ein Kreuz mit einem an einem Kreuzbalken befindlichen abwinkelnden geraden Fortsatz bildete. Das Holz ist dann für die Strebe halbiert worden, ebenso das Zeichen (zur vermutlichen ursprünglichen Gestalt des Zeichens siehe auch Foto 14 und 24).

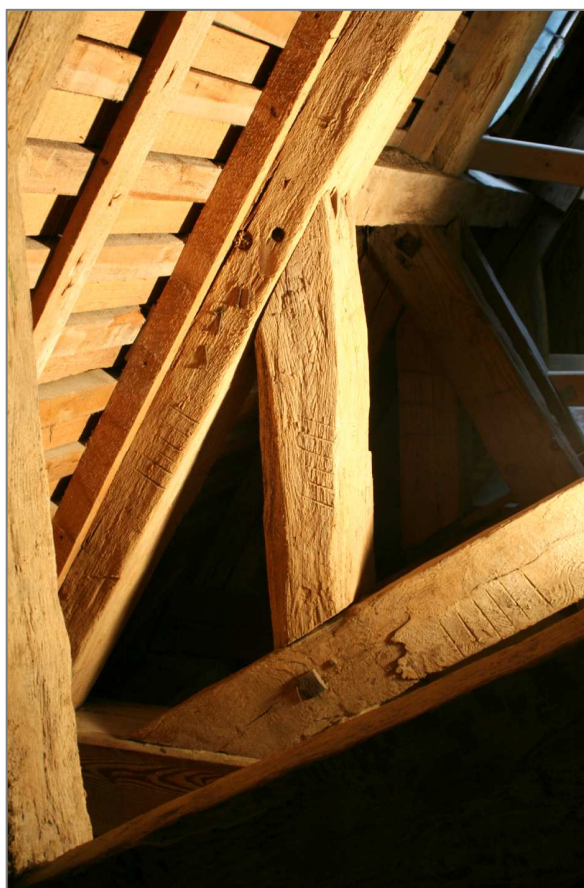
**Foto 8**

Bad Doberan (Landkreis Doberan), „Münster“, Kirche des ehemaligen Zisterzienserklosters, Hauptdachkonstruktion über dem Langhaus, 29. Gebinde von Westen, nördlicher Knotenpunkt mit ursprünglichem Sparren- und Strebenfuß sowie Sparrenknecht; Überblick von Südwesten. Der Sparren zeigt noch die ursprüngliche Verzapfung mit dem Sparrenknecht, dieser die ursprüngliche Überblattung mit dem Strebenfuß. Die gefügekundliche Kennzeichnung (Abbund) erfolgte jeweils an der inneren Westseite der Hölzer in Form von sechs eingeschlagenen Kerben ohne Zusatzzeichen. Der Sparrenknecht ist in den Sparren eingezapft, der ursprüngliche Holznagel dieser Verbindung ist für den östlich hinter dem Sparren nachträglich angebrachten Brüstungsriegel entfernt worden. Am unteren Sparrenfußabschnitt befindet sich (im Bild nicht sichtbar) an der inneren Westkante eine nach unten dreiecks- bzw. schildförmig auslaufende Kennzeichnung.

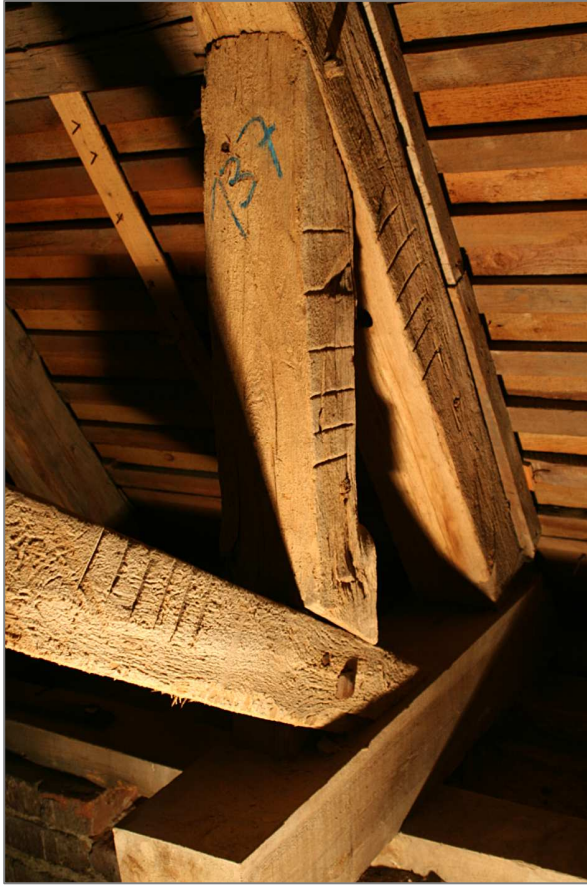
**Foto 9**

Bad Doberan (Landkreis Doberan), „Münster“, Kirche des ehemaligen Zisterzienserklosters, Hauptdachkonstruktion über dem Langhaus, 29. Gebinde von Westen, südlicher Knotenpunkt mit ursprünglichem Sparren- und Strebenfuß sowie Sparrenknecht; Überblick von Nordwesten. Der Sparren zeigt noch die ursprüngliche Verzäpfung mit dem Sparrenknecht, dieser die ursprüngliche Überblattung mit dem Strebenfuß. Die gefügekundliche Kennzeichnung (Abbund) erfolgte wie am nördlich gegenüberliegenden Knotenpunkt (siehe Foto 8) jeweils an der Westseite der Hölzer in Form von sechs eingeschlagenen Kerben ohne Zusatzzeichen. Am Sparrenknecht sind diese über die gesamte Holzbreite und in einem ungewöhnlich weiten Abstand zueinander ausgeführt. Der Sparrenknecht ist in den Sparren eingezapft, der ursprüngliche Holznagel auch noch vorhanden. Am unteren Sparrenfußabschnitt befindet sich an der inneren Westkante eine nach unten dreiecks- bzw. schildförmig auslaufende Kennzeichnung.

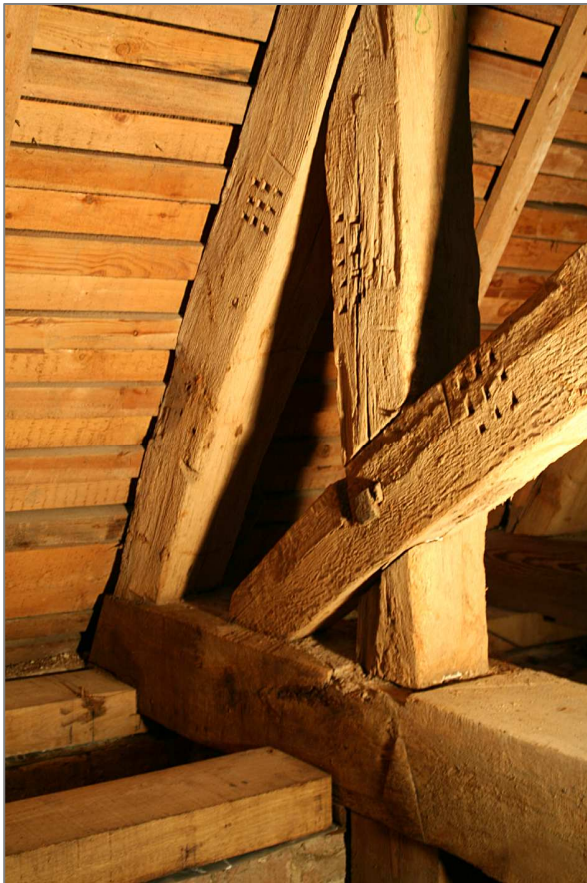
**Foto 10**

Bad Doberan (Landkreis Doberan), „Münster“, Kirche des ehemaligen Zisterzienserklosters, Hauptdachkonstruktion über dem Langhaus, 28. Gebinde von Westen, nördlicher Knotenpunkt mit ursprünglichem Sparren- und Strebenfuß sowie Sparrenknecht. Überblick von Südwesten. Der Sparren zeigt noch die ursprüngliche Verzäpfung mit dem Sparrenknecht, dieser die ursprüngliche Überblattung mit dem Strebenfuß. Die gefügekundliche Kennzeichnung (Abbund) erfolgte jeweils an der Westseite der Hölzer mit einer dreizeiligen Macken- bzw. Kästchenreihung (dreimal drei) und einem Zusatzzeichen (Kerbe) am Sparrenfuß und der Strebe, in zweizeiliger Mackenreihung am Sparrenknecht, hier ebenfalls mit einem Zusatzzeichen (Kerbe). Insgesamt sind zusammen jeweils neun Macken bzw. Kästchen ausgeführt. Am unteren Sparrenfußabschnitt befindet sich eine nach unten dreiecks- bzw. schildförmig auslaufende Kennzeichnung.

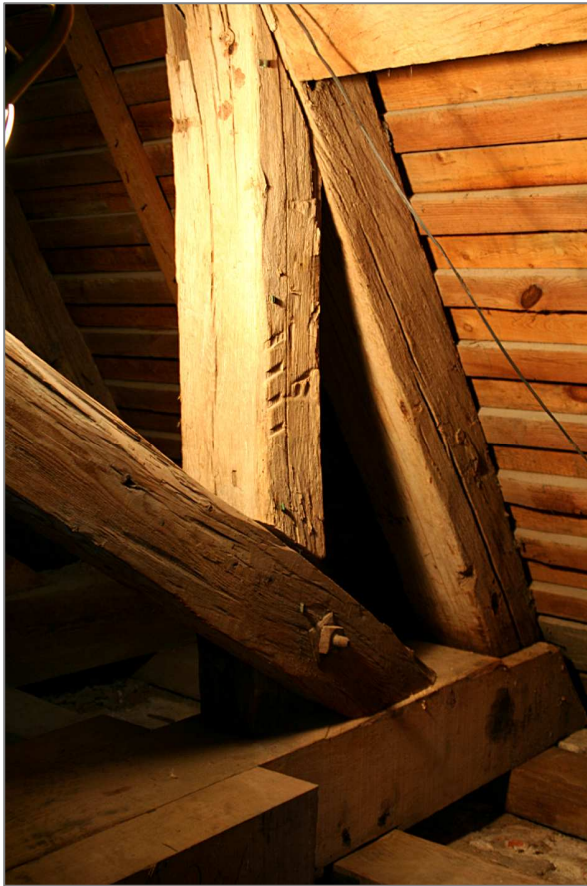
**Foto 11**

Bad Doberan (Landkreis Doberan), „Münster“, Kirche des ehemaligen Zisterzienserklosters, Hauptdachkonstruktion über dem Südquerhaus, 4. Gebinde von Süden, östlicher Knotenpunkt mit ursprünglichem Sparren und Sparrenknecht, die Strebe um 1890 erneuert; Überblick von Südwesten. Der Sparren zeigt noch die ursprüngliche Verzapfung mit dem Sparrenknecht. Die gefügekundliche Kennzeichnung (Abbund) erfolgte am Sparrenknecht mit einer an der inneren Westseite ausgeführten einzeiligen Macken- bzw. Kästchenreihung. Insgesamt sind vier Macken bzw. Kästchen übereinander ausgeführt. Am unteren Sparrenfußabschnitt befindet sich eine nach unten dreiecks- bzw. schildförmig auslaufende Kennzeichnung, jedoch keine weitere gefügekundliche Zählung bzw. Nummerierung.

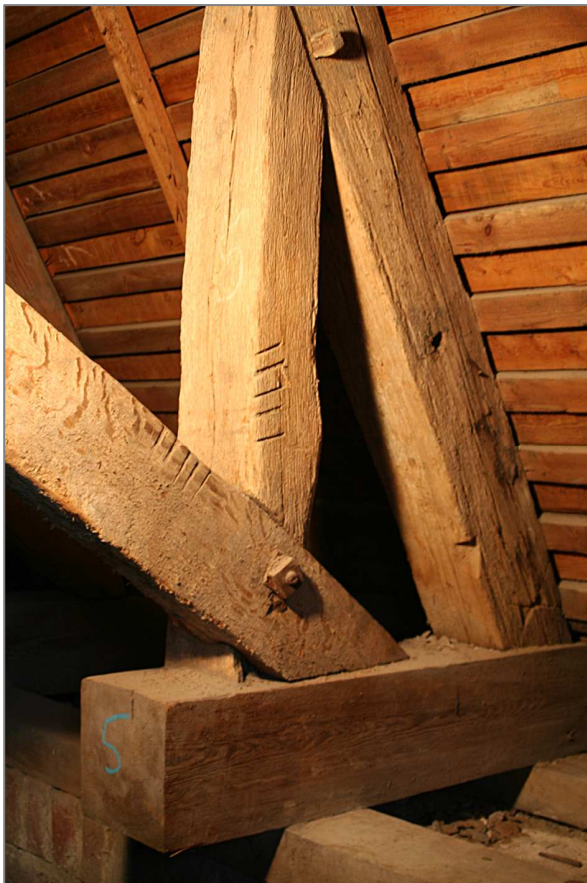
**Foto 12**

Bad Doberan (Landkreis Doberan), „Münster“, Kirche des ehemaligen Zisterzienserklosters, Hauptdachkonstruktion über dem Südquerhaus, 5. Gebinde von Süden, östlicher Knotenpunkt mit ursprünglichem Sparren- und Strebenfuß sowie Sparrenknecht; Überblick von Südwesten. Sparren und Sparrenknecht zeigen noch die ursprüngliche Verzapfung, der Sparrenknecht mit dem Strebenfuß die ursprüngliche Überblattung. Die gefügekundliche Kennzeichnung (Abbund) an der Strebe und dem Sparrenknecht erfolgte durch jeweils eine an der Westseite der Hölzer ausgeführte Reihung von fünf Kerben an den zueinander gewandten Kanten. Am unteren Sparrenfußabschnitt befindet sich eine nach unten dreiecks- bzw. schildförmig auslaufende Kennzeichnung, an der Westseite ganz unten ein weiteres, kreuzförmiges (Händler- oder Zimmermanns-?) Zeichen, dessen innere seitliche Zwickelbereiche ausgestochen sind.

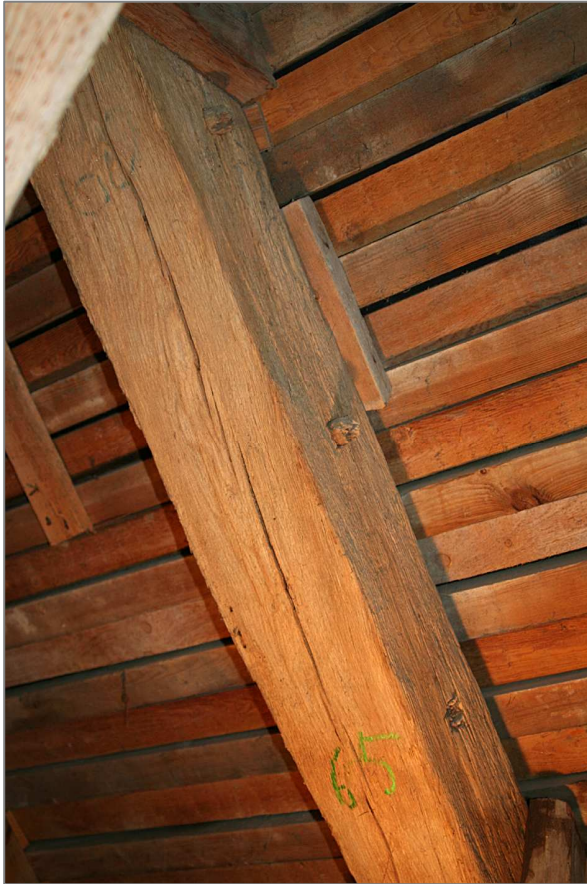
**Foto 13**

Bad Doberan (Landkreis Doberan), „Münster“, Kirche des ehemaligen Zisterzienserklosters, Hauptdachkonstruktion über dem Nordquerhaus, 2. Gebinde von Norden, westlicher ursprünglicher Sparren, Ausschnitt von Nordosten. An der Sparrennordseite sind in regelmäßigen Abständen bis zur Sparrenspitze die Reste von ursprünglich deutlich weiter nach Norden vortretenden stab- bzw. sprossenförmigen Hölzern erhalten, die den Bauleuten als Steigleiter dienten (so auch am gegenüberliegenden Sparren desselben Gebindes, dort ebenfalls auf der Nordseite).

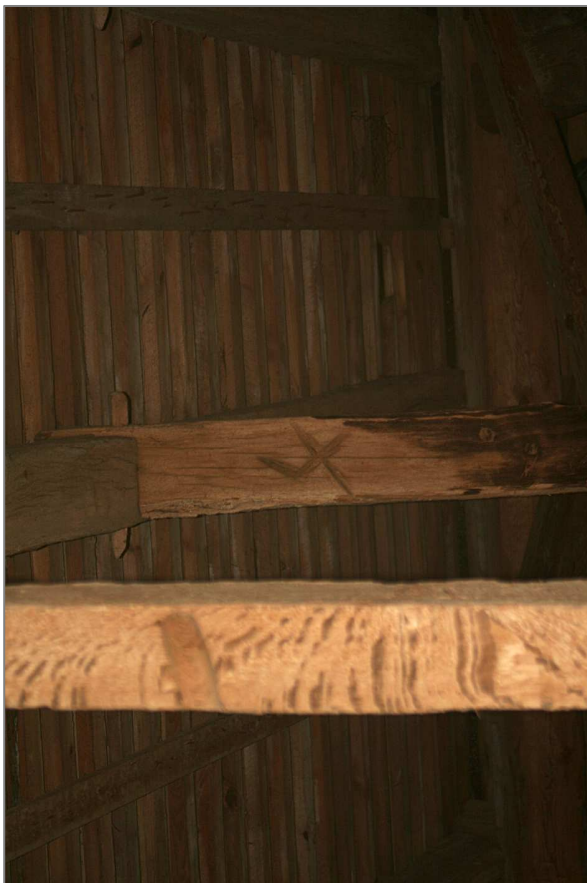
**Foto 14**

Bad Doberan (Landkreis Doberan), „Münster“, Kirche des ehemaligen Zisterzienserklosters, Hauptdachkonstruktion über dem Nordquerhaus, 3. Gebinde von Norden, ursprünglicher Hahnenbalken, Unterseite, östlicher Abschnitt. An der Unterseite des Hahnenbalkens (Bildmitte) ist ein Kreuz mit einem an einem Kreuzbalken befindlichen abwinkelnden geraden Fortsatz ausgehauen. Diese Kreuzform, die offenbar ein Händler- bzw. Zimmermannszeichen darstellt, konnte vereinzelt an allen vier untersuchten ursprünglichen Hauptdachkonstruktionen (Chor, Süd- und Nordquerhaus, Langhaus) festgestellt werden. Sie dürften somit unabhängig von den Ergebnissen der dendrochronologischen Untersuchung und der Unterschiede in der gefügekundlichen Kennzeichnung gleichzeitig entstanden sein (siehe auch Foto 7 und 24).

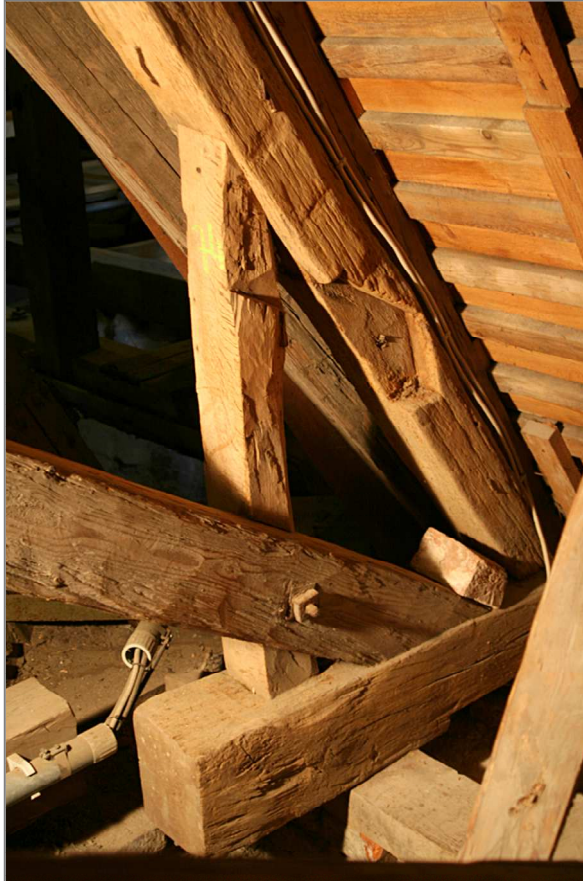
**Foto 15**

Bad Doberan (Landkreis Doberan), „Münster“, Kirche des ehemaligen Zisterzienserklosters, Hauptdachkonstruktion über dem Nordquerhaus, 11. Gebinde von Norden, westlicher Knotenpunkt mit ursprünglichem Sparrenfuß; Überblick von Nordosten. Unterhalb des jüngeren Sparrenknechtanschlusses konnte an beiden ursprünglichen Sparrenfüßen dieses Gebindes an den Sparrennordseiten eine vom jetzigen Zustand abweichende ursprüngliche Kreuzstrebenblattsasse dokumentiert werden. Sie verweist auf eine vom sonstigen ursprünglichen Schema abweichende Verstreibungsform, deren Gestaltung möglicherweise durch die ehemals vorhandene hölzerne Vierungskonstruktion bedingt gewesen sein konnte.

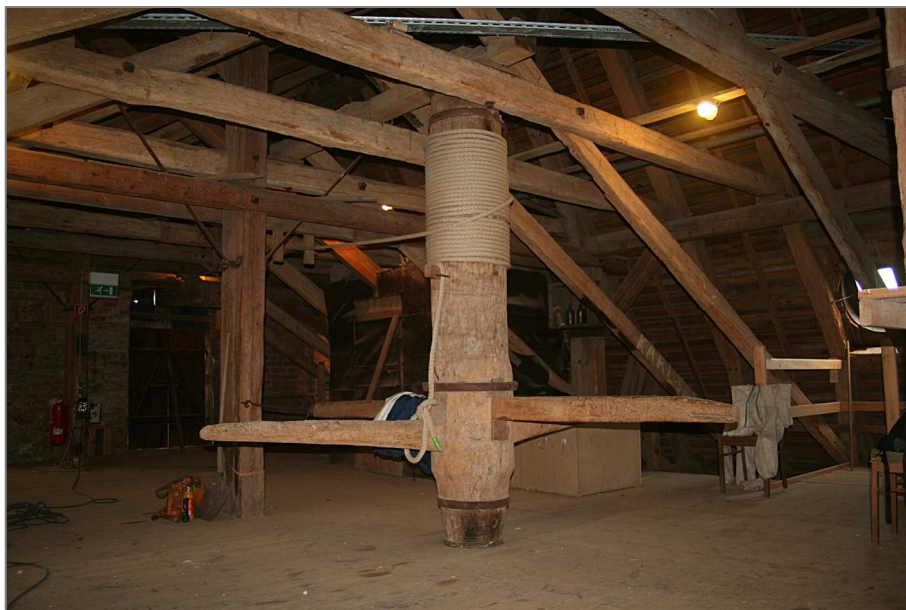
**Foto 16**

Bad Doberan (Landkreis Doberan), „Münster“, Kirche des ehemaligen Zisterzienserklosters, Hauptdachkonstruktion über dem Nordquerhaus, Aufzugskonstruktion im unteren mittleren Dachbereich, Überblick von Südwesten. Das seilführende senkrecht stehende und im Querschnitt sehr breite Eichenholz zwischen dem 7. und 8. Gebinde von Norden konnte dendrochronologisch auf „1420 +/- 10“ datiert werden.

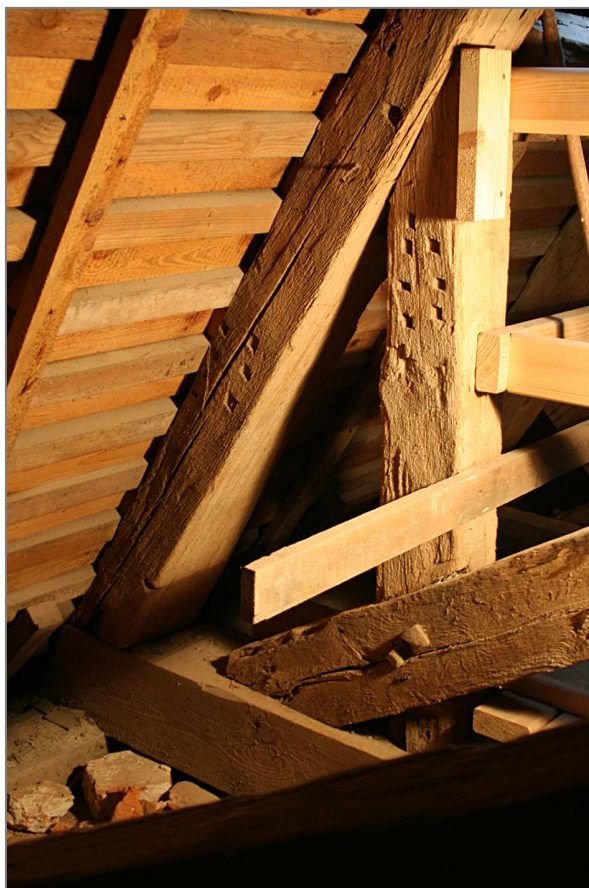
**Foto 17**

Bad Doberan (Landkreis Doberan), „Münster“, Kirche des ehemaligen Zisterzienserklosters, Hauptdachkonstruktion über dem Nordquerhaus, 8. Gebinde von Norden, östlicher Knotenpunkt mit ursprünglichem Sparren- und Strebenfuß sowie Sparrenknecht; Überblick von Nordwesten. Der Sparren zeigt noch die ursprüngliche Verzapfung mit dem Sparrenknecht, dieser die ursprüngliche Überblattung mit dem Strebenfuß. Die gefügekundliche Kennzeichnung (Abbund) erfolgte am Sparren und dem Sparrenknecht jeweils an der Nordseite der Hölzer mit einer zweizeiligen Macken- bzw. Kästchenreihung ohne Zusatzzeichen. Insgesamt sind zusammen jeweils sieben Macken bzw. Kästchen ausgeführt (siehe auch Foto 18). Am unteren Sparrenfußabschnitt befindet sich an der inneren Nordkante eine nach unten dreiecks- bzw. schildförmig auslaufende Kennzeichnung.

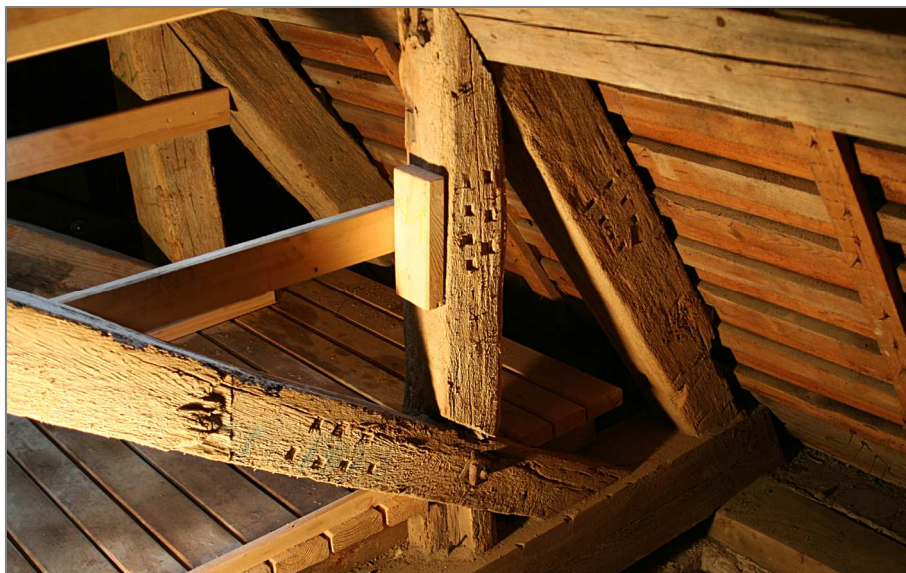
**Foto 18**

Bad Doberan (Landkreis Doberan), „Münster“, Kirche des ehemaligen Zisterzienserklosters, Hauptdachkonstruktion über dem Nordquerhaus, 8. Gebinde von Norden, westlicher Knotenpunkt mit ursprünglichem Sparren- und Strebenfuß sowie Sparrenknecht; Überblick von Nordosten. Der abgebildete Zustand des Knotenpunktes entspricht nicht dem ursprünglichen Erscheinungsbild. Um 1890 wurde dieser Bereich für den Einbau von Fensteröffnungen verändert, die mittelalterlichen Bauteile (Sparrenknecht und Sparrenfuß) sind aber wieder annähernd in der gleichen Position verbaut worden. Die ursprüngliche gefügekundliche Kennzeichnung (Abbund) erfolgte am Sparren, dem Sparrenknecht und der Strebe jeweils an der Nordseite der Hölzer mit einer zweizeiligen Macken- bzw. Kästchenreihung ohne Zusatzzeichen. Insgesamt sind zusammen jeweils sieben Macken bzw. Kästchen ausgeführt (siehe auch Foto 17). Am unteren Sparrenfußabschnitt befindet sich an der inneren Nordkante eine nach unten dreiecks- bzw. schildförmig auslaufende Kennzeichnung.

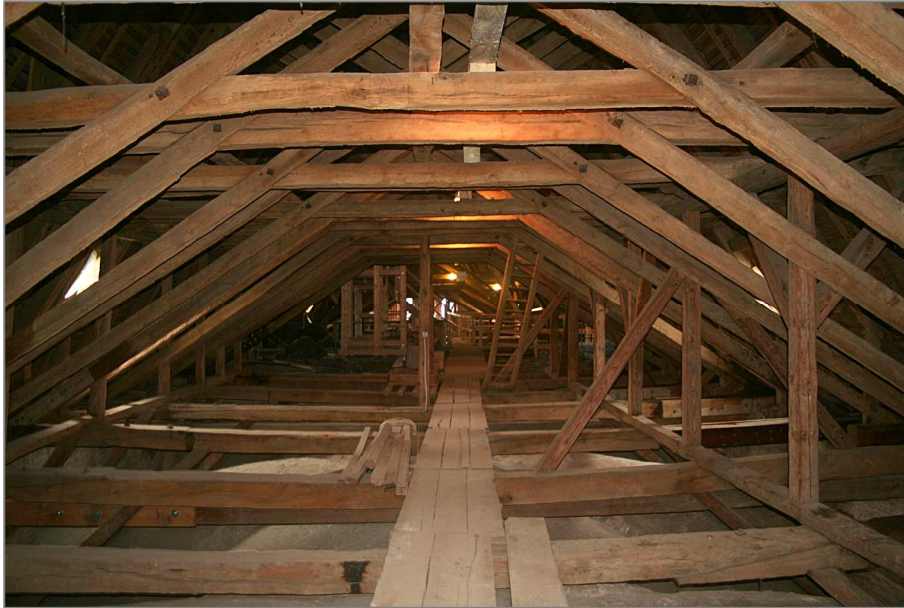
**Foto 19**

Bad Doberan (Landkreis Doberan), „Münster“, Kirche des ehemaligen Zisterzienserklosters, Hauptdachkonstruktion über dem Chormittelschiff, Überblick von Osten. Im Dachraum oberhalb des Chormittelschiffes ist eine zwischen Dach- und Kehlbalkenlage im ersten Jahrzehnt des 19. Jahrhunderts aufgerichtete zweifache Stuhlkonstruktion erhalten. Deren Einbau war vor allem an der Südseite des Chordaches mit umfangreichen Erneuerungen an Sparren und Stichbalken sowie an den südlichen Kehlbalken- und Dachbalkenenden verbunden. Die südliche Stuhlkonstruktion ist direkt unterhalb der Verbindungen zwischen Kehlbalken und südlichen Sparren angeordnet, der nördliche Stuhl von den nördlichen Sparren aus um ca. 1,40 Meter nach Süden in den Dachraum eingerückt ausgeführt. Im Gegensatz zu den Hauptdachkonstruktionen über den beiden Querhausarmen und dem Langhaus erfolgten hier um 1890 keine zusätzlichen Verstärkungen durch weitere hölzerne Stuhl- bzw. Zangenkonstruktionen.

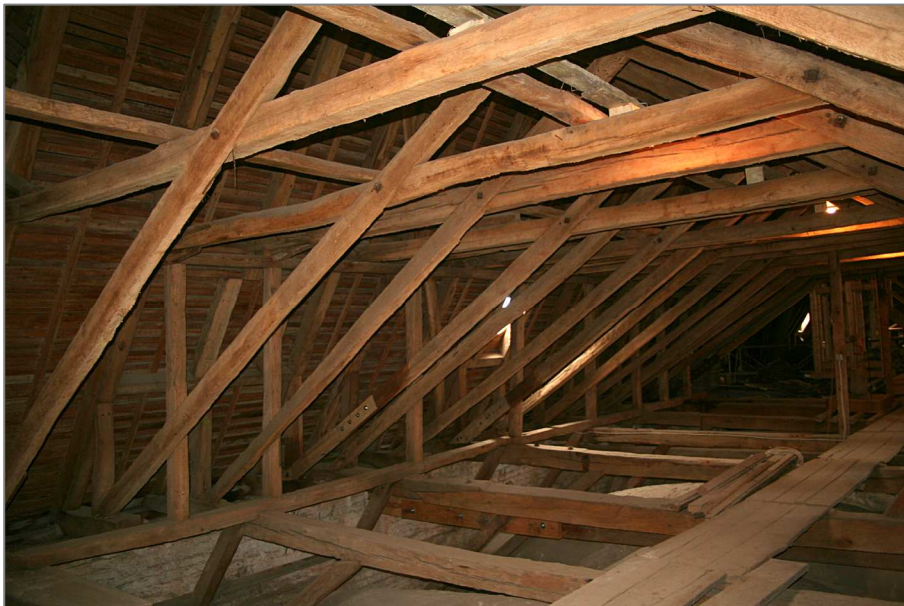
**Foto 20**

Bad Doberan (Landkreis Doberan), „Münster“, Kirche des ehemaligen Zisterzienserklosters, Hauptdachkonstruktion über dem Chormittelschiff, südlicher Dachraum mit Stuhlkonstruktion zwischen Dach- und Kehlbalkenlage; Überblick von Nordosten. Die südliche Stuhlkonstruktion ist im Gegensatz zur nördlichen und ebenfalls nachträglich eingebauten nicht durch Kopf- und/oder Fußstreben zusätzlich gesichert.

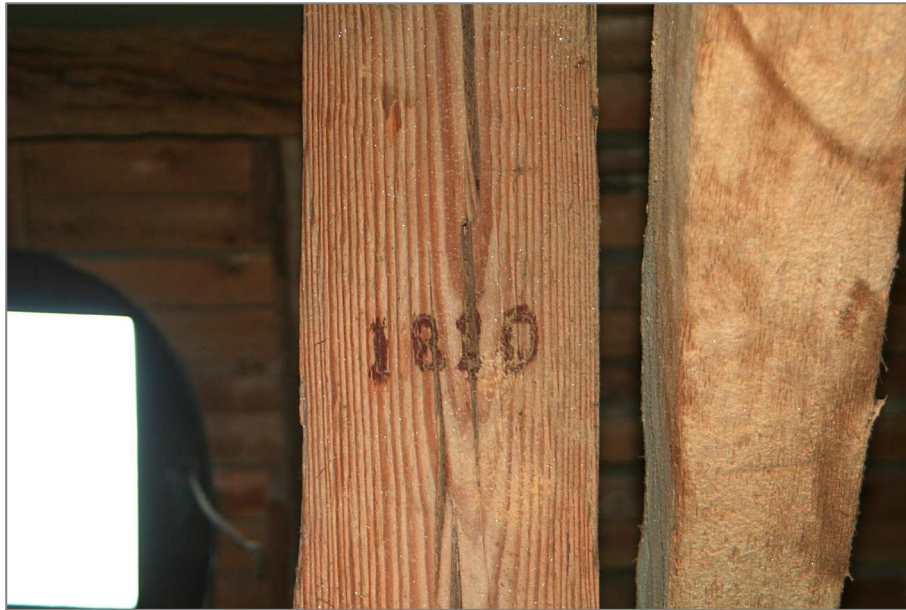
**Foto 21**

Bad Doberan (Landkreis Doberan), „Münster“, Kirche des ehemaligen Zisterzienserklosters, Hauptdachkonstruktion über dem Chormittelschiff, 7. Gebinde von Osten, nördliche Stuhlkonstruktion, Stiel, Südseite. Der Ausschnitt zeigt die vermutlich mit dem Einbau der Stuhlkonstruktion angebrachte Jahreszahl „1810“.

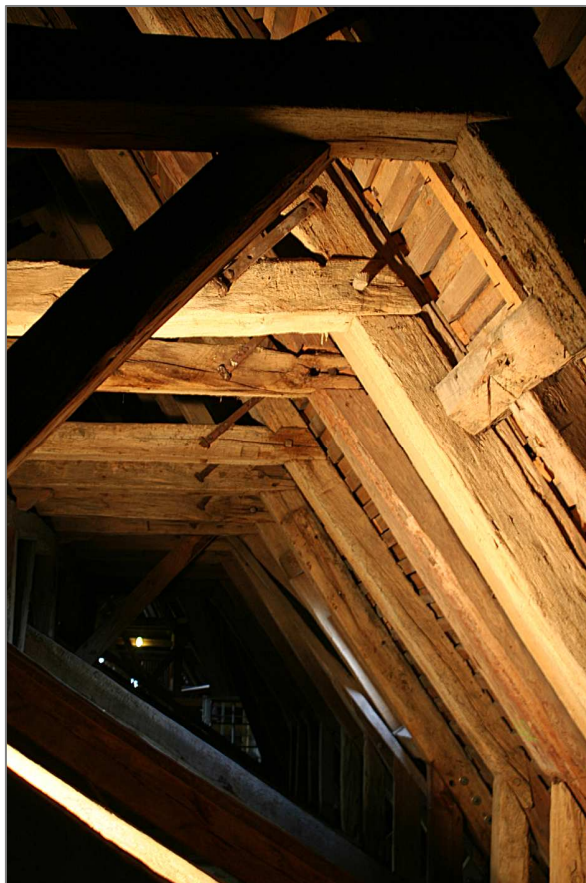
**Foto 22**

Bad Doberan (Landkreis Doberan), „Münster“, Kirche des ehemaligen Zisterzienserklosters, Hauptdachkonstruktion über dem Chormittelschiff, nördliche Dachraum, Überblick von Osten. Die nördliche Sparrenfolge zeigt noch zahlreiche ursprüngliche und nachträglich lediglich durch Eisenklammern zusätzlich verstärkte Hakenblattverbindungen zu den nördlichen Enden der ursprünglichen Kehlbalkenlage. Bei einzelnen Blattverbindungen sind auch noch die ursprünglichen Holznägel vollständig vorhanden.

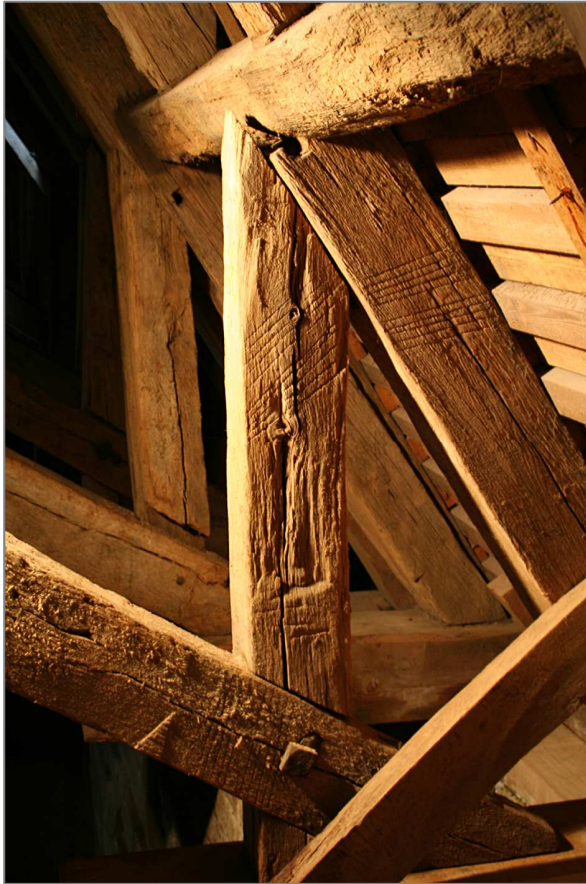
**Foto 23**

Bad Doberan (Landkreis Doberan), „Münster“, Kirche des ehemaligen Zisterzienserklosters, Hauptdachkonstruktion über dem Chormittelschiff, 3. Gebinde von Osten, nördlicher Knotenpunkt mit ursprünglichem Sparren- und Strebenfuß sowie Sparrenknecht; Überblick von Osten. Sparren und Sparrenknecht stehen offenbar noch in der ursprünglichen Position, der Sparrenknecht zeigt mit dem Strebenfuß die ursprüngliche Überblattung. Die gefügekundliche Kennzeichnung (Abbund) am Sparren, an der Strebe und dem Sparrenknecht erfolgte durch jeweils an der Ostseite der Hölzer ausgeführte Reihung von mit dem Reißhaken über die gesamte Holzbreite gezogenen Linien bzw. Strichen. Insgesamt sind zusammen jeweils zehn Linien bzw. Striche ausgeführt (zwei mal fünf). Am unteren Sparrenfußabschnitt (im Bild nicht zu sehen) befindet sich an der inneren Ostkante eine nach unten dreiecks- bzw. schildförmig auslaufende Kennzeichnung.

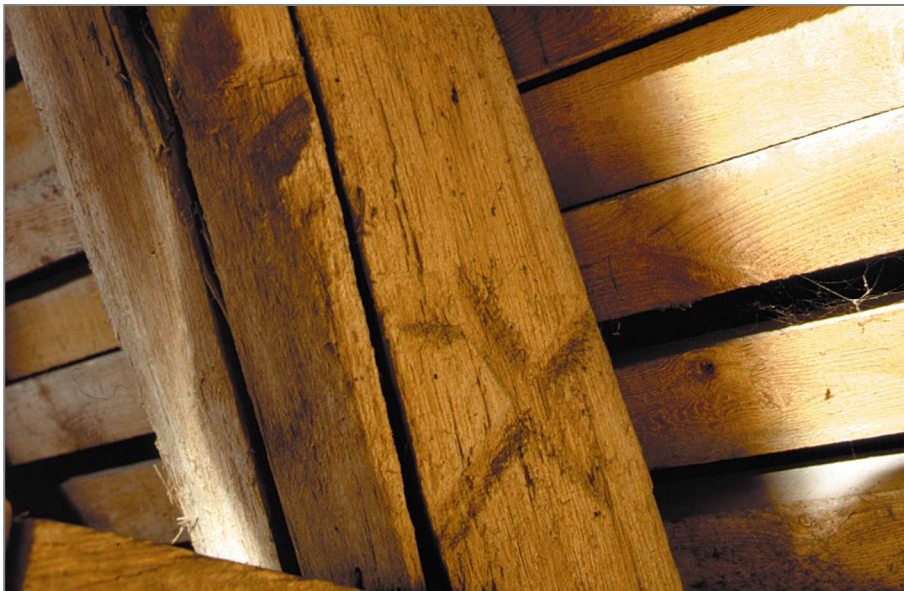
**Foto 24**

Bad Doberan (Landkreis Doberan), „Münster“, Kirche des ehemaligen Zisterzienserklosters, Hauptdachkonstruktion über dem Chormittelschiff, 12. Gebinde von Osten, nördlicher Knotenpunkt, ursprünglicher Sparrenfuß; Detail von Osten. An der Ostseite des Sparrenfußes ist ein Kreuz mit einem an einem Kreuzbalken befindlichen abwinkelnden geraden Fortsatz ausgehauen. Diese Kreuzform, die offenbar ein Händler- bzw. Zimmermannszeichen darstellt, konnte vereinzelt an allen vier untersuchten ursprünglichen Hauptdachkonstruktionen (Chor, Süd- und Nordquerhaus, Langhaus) festgestellt werden. Sie dürften somit unabhängig von den Ergebnissen der dendrochronologischen Untersuchung und der Unterschiede in der gefügekundlichen Kennzeichnung gleichzeitig entstanden sein (siehe auch Foto 7 und 14). Knapp oberhalb dieses Zeichens befindet sich an der inneren Ostkante des Sparrens eine nach unten dreiecks- bzw. schildförmig auslaufende Kennzeichnung.

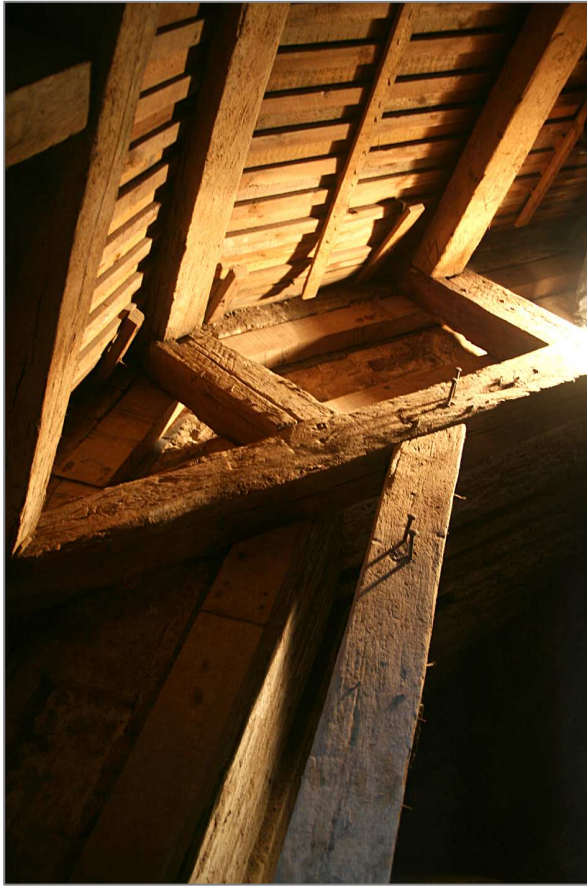
**Foto 25**

Bad Doberan (Landkreis Doberan), „Münster“, Kirche des ehemaligen Zisterzienserklosters, Hauptdachkonstruktion über dem Chormittelschiff, Chorpolygon; Überblick von Norden. Die ursprünglichen und aus Eichenholz gefertigten Streich- und Stichbalken an bzw. auf den Mauerkronen der östlichen und südöstlichen Polygonseiten sind miteinander verzapft und zusätzlich durch Holznägel verbunden. Die beiden vom südöstlichen Streichbalken ausgehenden Stichbalken sind auf ihrer Oberseite durch mit dem Reißhaken über fast die gesamte Balkenbreite gezogene Linien bzw. Striche markiert, ihre genaue Zahl konnte nicht eindeutig bestimmt werden, da sie nur noch ganz schwach erhalten sind.

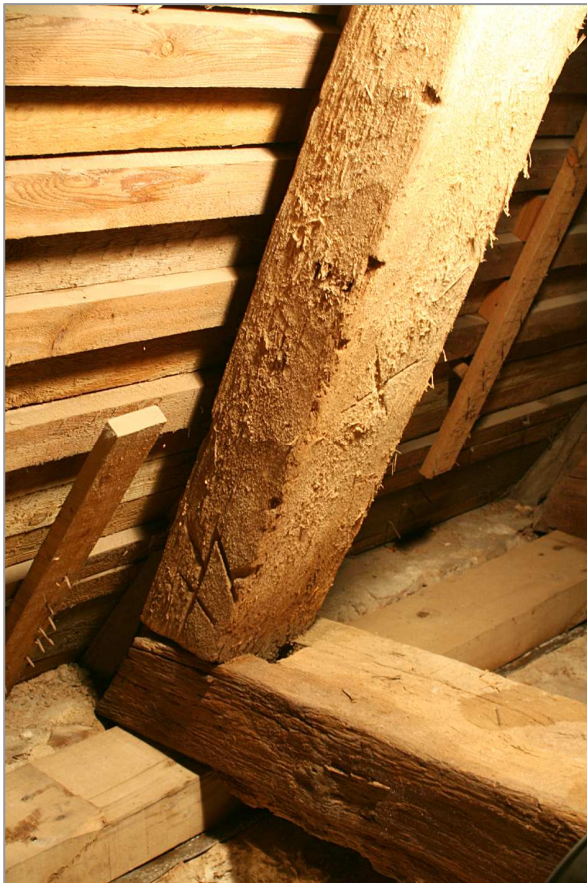
**Foto 26**

Bad Doberan (Landkreis Doberan), „Münster“, Kirche des ehemaligen Zisterzienserklosters, Hauptdachkonstruktion über dem Chormittelschiff, Chorpolygon, Südostseite, südöstlicher Streichbalken, Sparrenfuß an einem Stichbalken (2. von Osten); Überblick von Norden. An der Nordostseite des Sparrenfußes ist ganz unten ein aus verschiedenen Kerben zusammengesetztes Händler- bzw. Zimmermannszeichen ausgeführt, an der zum Dachraum gewandten Seite etwas höher liegend ein kreuzförmiges (Zähl-?) Zeichen (X). Beide Kennzeichnungen finden sich auch an jenem Sparren, der auf dem östlichsten Stichbalken der nordöstlichen Polygonseite befestigt ist. Sie sind dort an der dem Dachraum zugewandten Seite übereinander angeordnet.

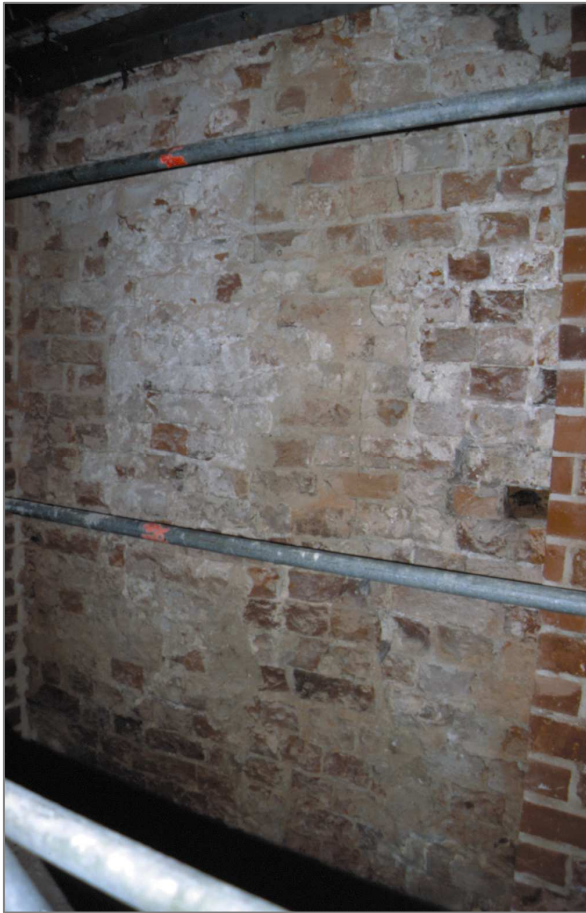
**Foto 27**

Bad Doberan (Landkreis Doberan), „Münster“, Kirche des ehemaligen Zisterzienserklosters, Chorkapellenkranz, südöstliche Kapelle, nordöstliche Innenwand, Mauernische nach Abnahme einer Grabsteinplatte, Überblick von Süden. Die ca. 2,10 Meter breite und 3 Meter hohe, nachträglich durch Abarbeitung der ursprünglichen Mauerschale geschaffene Nischenrückwand zeigt nicht nur in großen Partien den ursprünglichen mittelalterlichen Mauerkern, sondern auch neuzeitliche Mauerwerksreparaturen, für die mittelalterliches Backsteinmaterial wieder verwendet wurde. Innerhalb dieser jüngeren Abschnitte konnten Backsteine mit Farbfassungen und ein binderseitig vermauerter Stein mit ursprünglicher „Riffelung“ bzw. „Scharrierung“ erfasst werden (siehe auch Foto 28).

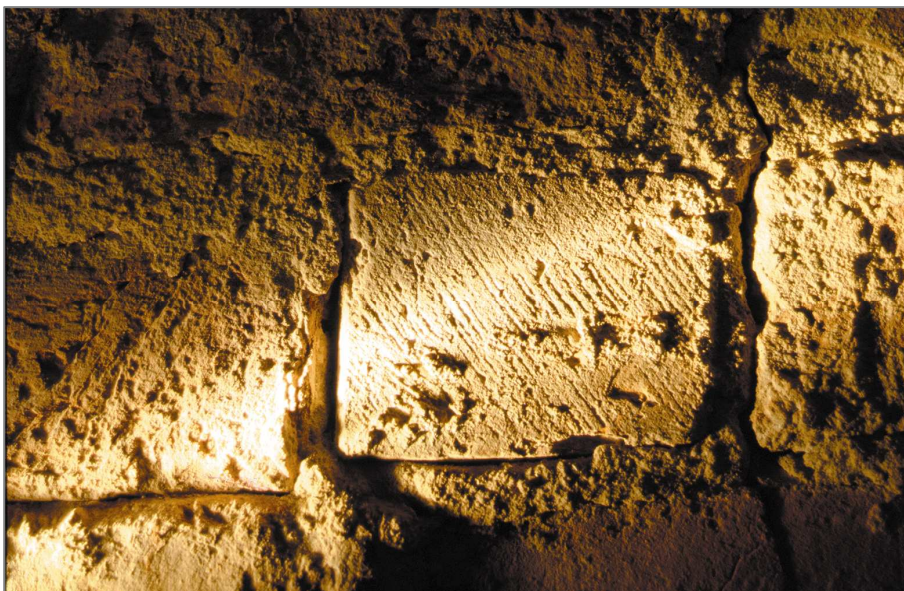
**Foto 28**

Bad Doberan (Landkreis Doberan), „Münster“, Kirche des ehemaligen Zisterzienserklosters, Chor, Kapellenkranz, südöstliche Kapelle, nordöstliche Innenwand, Mauernische nach Abnahme einer Grabsteinplatte, Detail zu Foto 27. Innerhalb einer jüngeren Mauerwerksreparatur konnte ein binderseitig vermauerter Stein (Höhe 10,1 cm, Breite 13,1 cm) mit ursprünglicher „Riffelung“ bzw. „Scharrierung“ erfasst werden (siehe auch Foto 27).
